資料1：低圧 動力回路 S相焼損

資料2：高圧配電線路 断線欠相

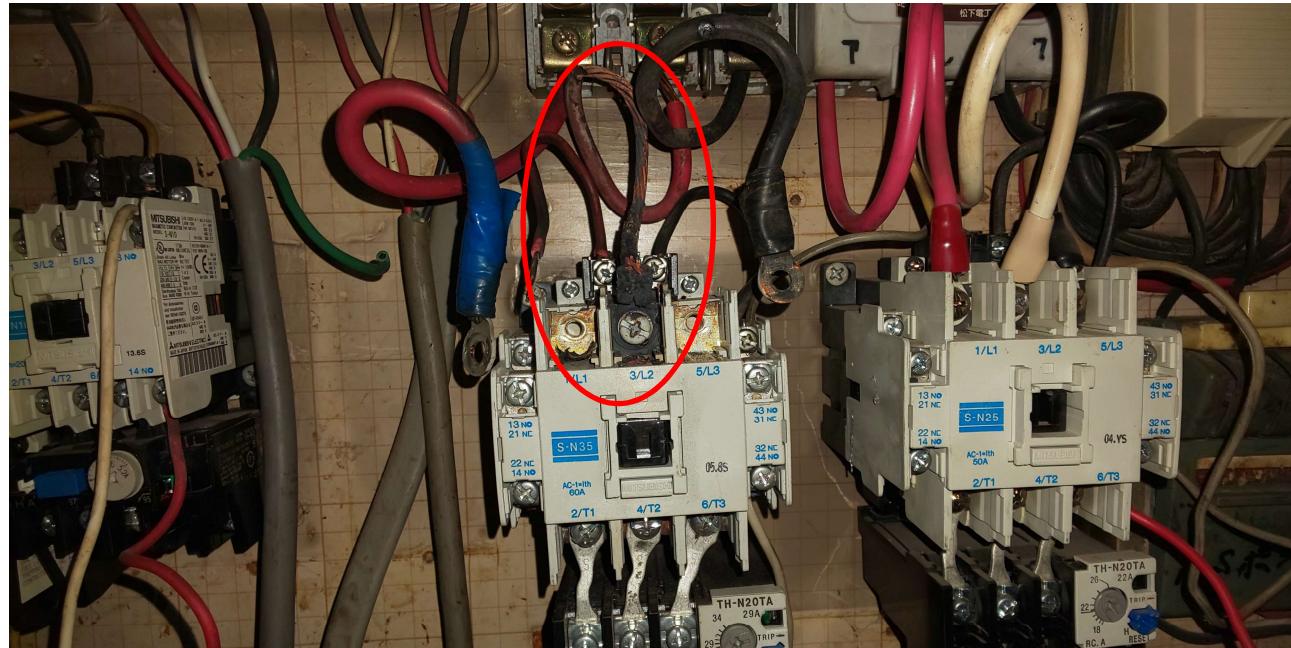
概要：負荷設備は5.5kwのプロワ。焼損した配線は、8sq。負荷電流に対し電線許容電流は適切。

発生状況：年次点検のため停電し復電後、プロワを起動した際に焼損。爪付きフューズの溶断と現場担当者の発見にて大事には至らず。

原因：7本のより線の内、5本が断線してた。起動電流の負荷電流に耐えきれず焼損。

見解：その電線には絶縁テープで圧着端子部を保護されていたため、断線に気付かなかった。

電線に著しい変色もなかった。非接触温度計でチェックはしていたが、温度が高めと思ったのみで、気にも留めなかった。「温度が高めで“変だな”」と感じた際は、追究すべきであった。

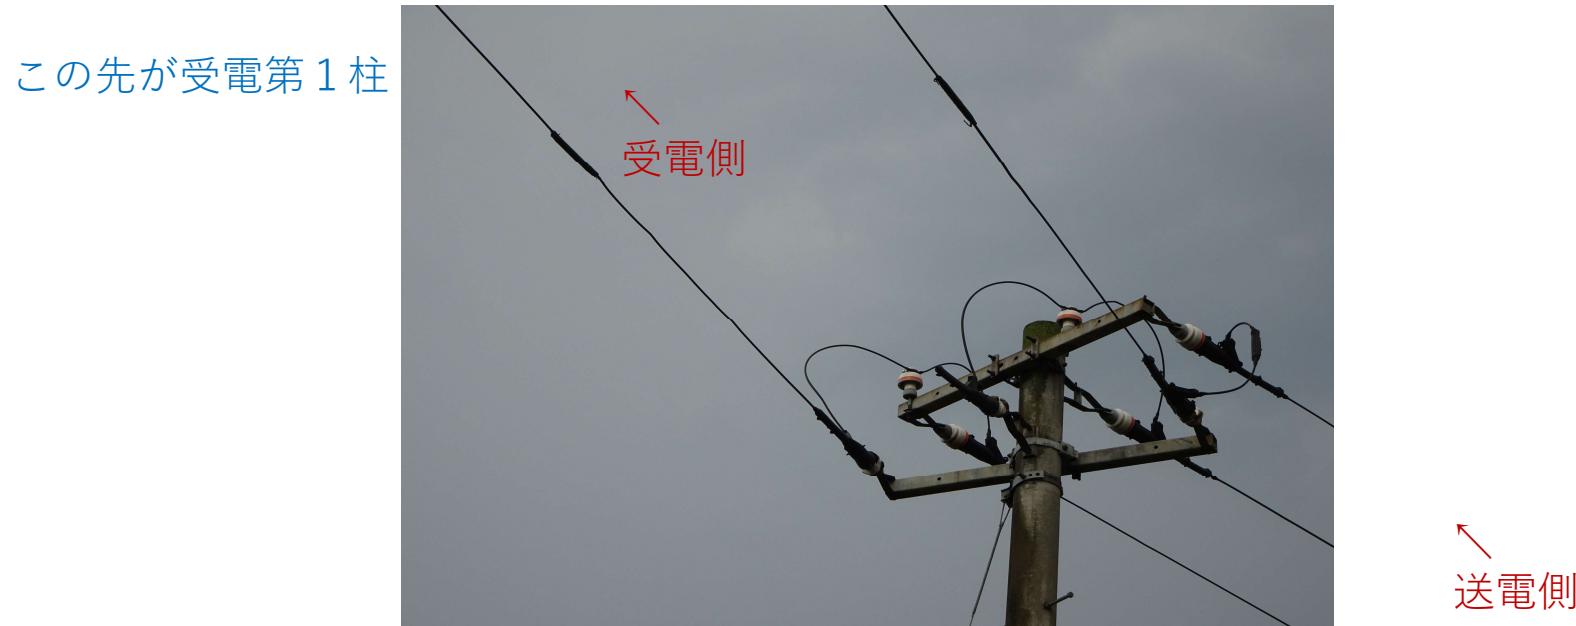
概要：落雷が東北電力の送電線を直撃。現場担当者が雷の光と共に火花が散ったとの事。

送電側の碍子付近で断線し、垂れ下がった送電線は、幸いにも受電側であった。

発生状況：この事業所付近の一帯が停電となつたが、三相とも死線である事を確認のため検電。

この時、電力の区分開閉器が開放されていた。

影響のあった箇所：低圧機器として、監視カメラの故障。計測器等のヒューズの溶断。

復旧作業：PASを開放。1000V高圧メガ測定にて問題なし。高圧ヒューズの溶断はなし。

受電後、目視による確認にて高圧機器等の異常なし。

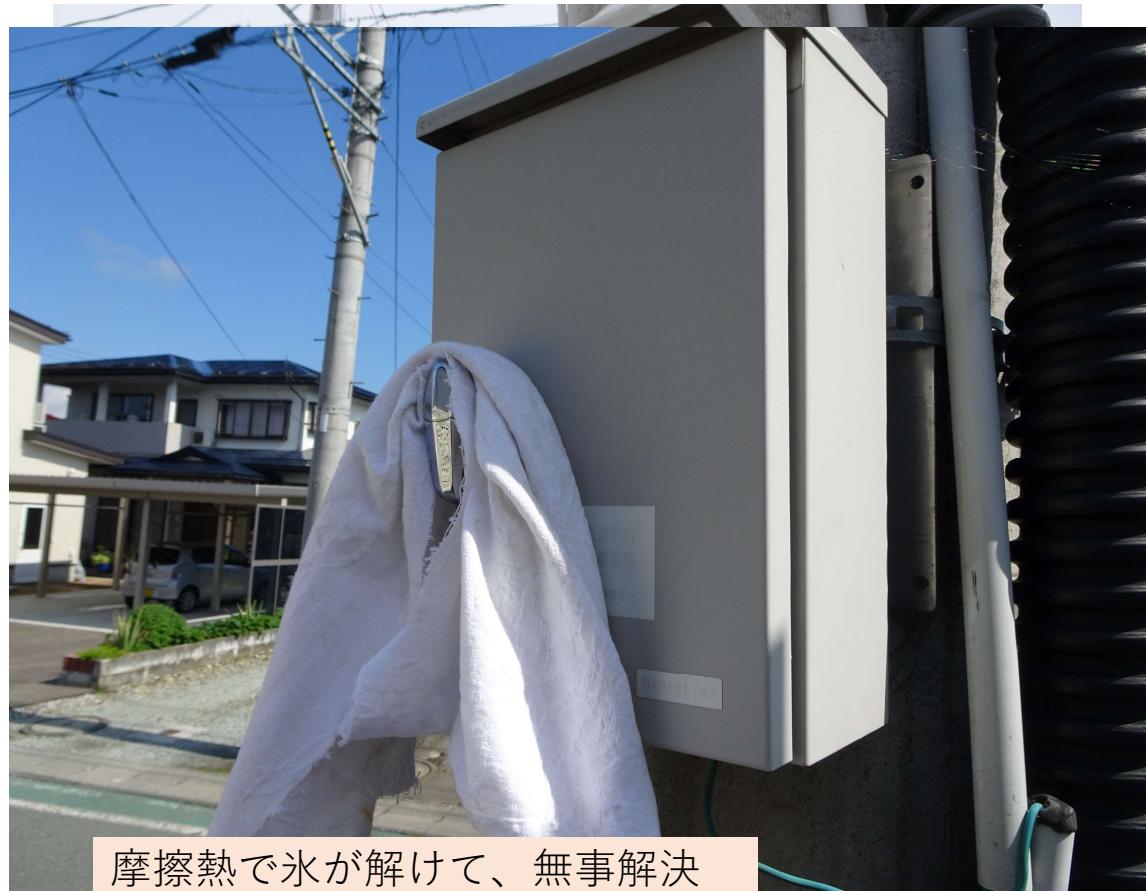
資料3：SOGボックスの鍵が凍ってしまって・・・抜けない。回らない。

解氷スプレーを持参していなかった…さて、どうしよう
